## Risanamento in campo di condotte ammalorate

# L'intervento di ripristino di una condotta ammalorata in esercizio consiste in:

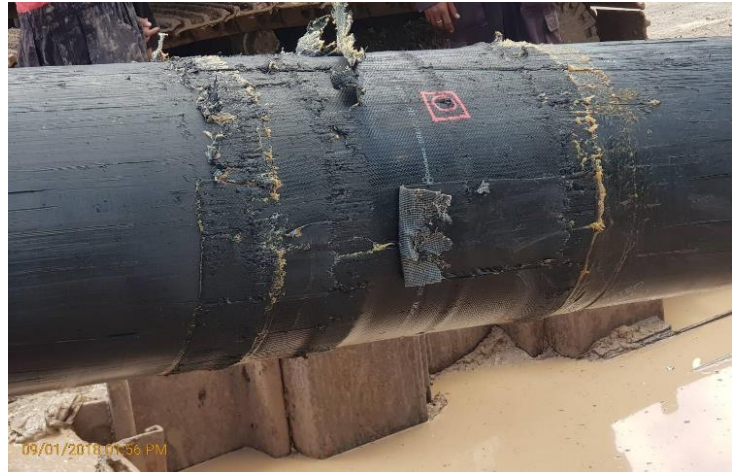
Il **danneggiamento della coibentazione nelle tubazioni preisolate** delle reti di teleriscaldamento è una problematica molto frequente, che trova le sue cause nelle dilatazioni termiche e meccaniche indotte dal passaggio dell'acqua a differenti temperature. Nel tempo tali sollecitazioni, insieme ad eventuali difettosità di giunzioni e/o di isolamento, provocano crepe e tagli sullo strato di coibentazione.

Ne consegue che il poliuretano assorbe l'umidità esterna che, entrando a contatto con la tubazione calda, dà inizio al fenomeno della corrosione del tubo in acciaio.

L'aumento della pressione sulla coibentazione ne provoca l'ulteriore danneggiamento: il poliuretano si dilata e si deteriora, ne conseguono altre infiltrazioni di acqua e umidità, la corrosione della tubazione in acciaio prosegue, con le gravi conseguenze del caso (**dispersione di calore, condotta inefficiente, necessità di onerosi lavori di ripristino etc**).

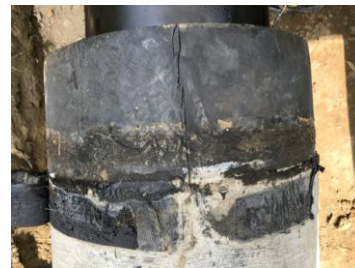
## 1 - Rimozione della parte ammalorata, incluso il rivestimento esterno

La superficie ammalorata viene rimossa.

In caso di muffola, si procede con il riscaldamento della superficie e la successiva rimozione. In caso di elettrosaldatura, la rimozione avviene attraverso abrasione mecca-ica con flessibile. In caso di rivestimento del tubo, il polietilene esterno viene invece tagliato longitudinalmente e rimosso meccanicamente.

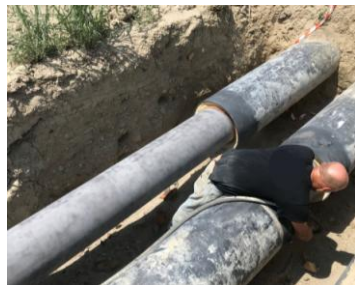
## 2 - Pulizia e sabbiatura del tubo di acciaio

Per rendere la superficie perfettamente pulita, per poi procedere con la successiva applicazione della resina, è necessario sabbiare il tubo fino ad un grado SA 2,5 (usando una sabbiatrice o uno strumento adatto in caso di superfici ridotte)

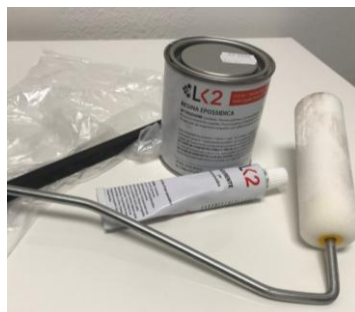
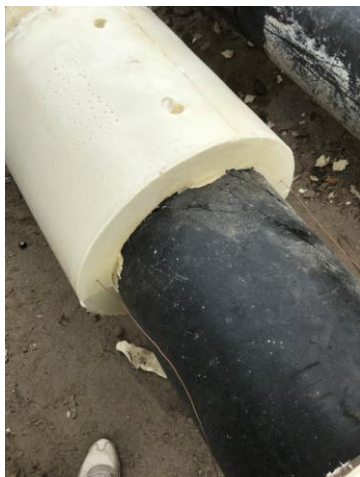
## 3 - Applicazione di RESINA EPOSSIDICA adatta ad alte temperature

Per annullare il rischio di corrosione della parte esposta viene applicato uno strato di resina epossidica **CANUSA HBE-HT** a distacco catodico nullo, adatta alle alte temperature, così da annullare il rischio di corrosione della parte esposta ed ulteriori sottospessori

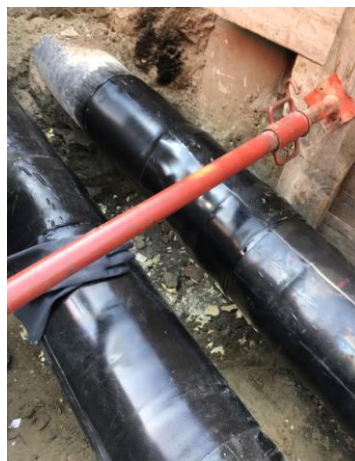
## 4 - Ricoibentazione tramite schiumatura in cassaforma

Il ripristino dell'isolamento è eseguito in cassaforma, con chiusura tramite flangia per l'appoggio della cassaforma sul lato del tubo ammalorato.

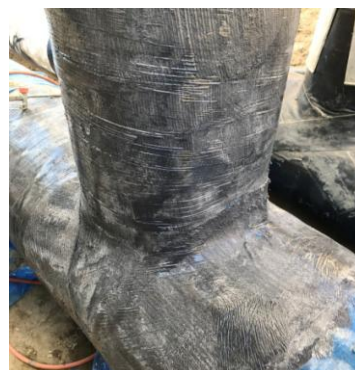
## 6 - Applicazione di protezione esterna ad alta resistenza meccanica (polimerizzazione ad acqua)

Applicazione di fascia in vetroresina ad alto spessore e ad altissima resistenza meccanica **CANUSA SCARGUARD**, reticolata tramite acqua. La protezione meccanica esterna fornisce una elevatissima resistenza alle sollecitazioni del terreno (stress soil) a garanzia dell'integrità nel tempo per la sigillatura sottostante

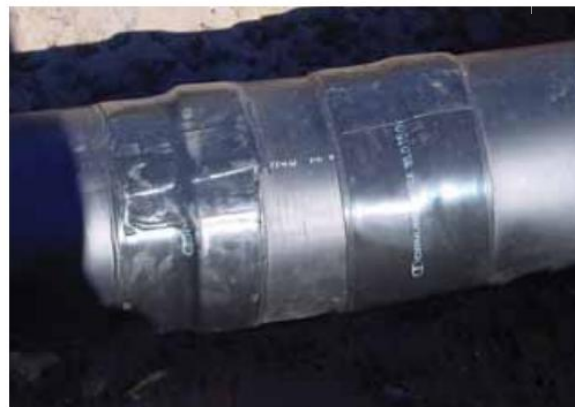
## CANUSA-CPS SuperSeal

L'alta resistenza delle fasce termorestringenti Canusa SuperSeal, certificate EN489 a 1000 cicli, garantisce una sigillatura totale con presenza di adesivo su tutta la lunghezza della nuova ricobentazione.

Guaina termorestringente per la protezione dei giunti di tubazioni pre - isolate

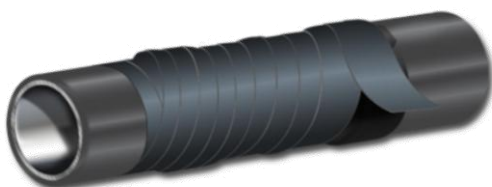
## CANUSA-CPS Scar-Guard®

La successiva sovrapposizione del rivestimento in resina ScarGuard garantisce una eccellente tenuta meccanica alle varie sollecitazioni a cui è normalmente sottoposta la tubazione nel suolo (dilatazioni termiche, peso del terreno, abrasioni, etc.)

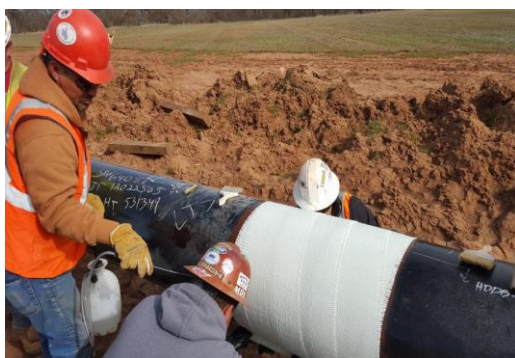
La peculiarità della resina igro-reticolante di cui è composto ScarGuard è la sua polimerizzazione ed indurimento con l'acqua, fattore che, successivamente alla reticolazione, non permette la penetrazione di umidità nei substrati.
