Risanamento in campo di condotte ammalorate

Il **danneggiamento della coibentazione nelle tubazioni preisolate** delle reti di teleriscaldamento è una problematica molto frequente, che trova le sue cause nelle dilatazioni termiche e meccaniche indotte dal passaggio dell'acqua a differenti temperature. Nel tempo tali sollecitazioni, insieme ad eventuali difettosità di giunzioni e/o di isolamento, provocano crepe e tagli sullo strato di coibentazione.

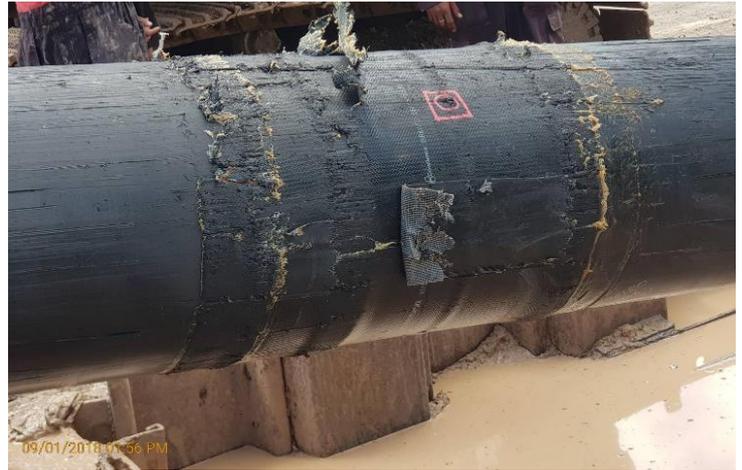
Ne consegue che il poliuretano assorbe l'umidità esterna che, entrando a contatto con la tubazione calda, dà inizio al fenomeno della corrosione del tubo in acciaio.

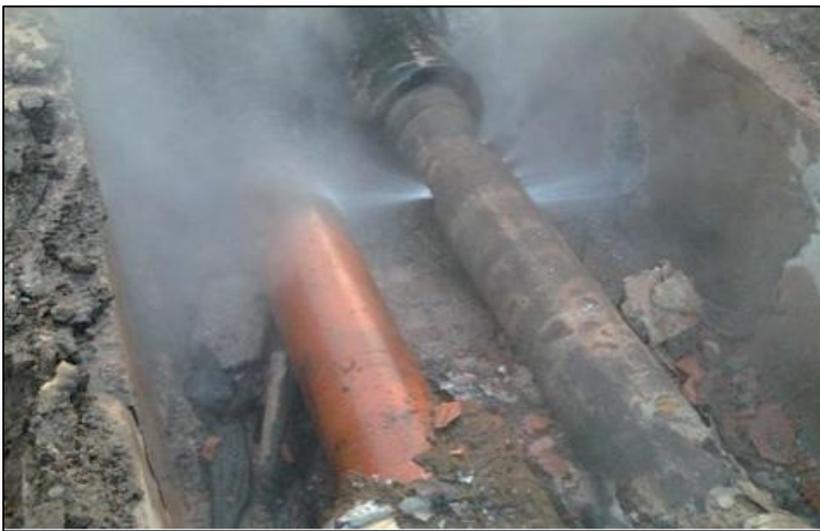
L'aumento della pressione sulla coibentazione ne provoca l'ulteriore danneggiamento: il poliuretano si dilata e si deteriora, ne conseguono altre infiltrazioni di acqua e umidità, la corrosione della tubazione in acciaio prosegue, con le gravi conseguenze del caso (**dispersione di calore, condotta inefficiente, necessità di onerosi lavori di ripristino etc**).

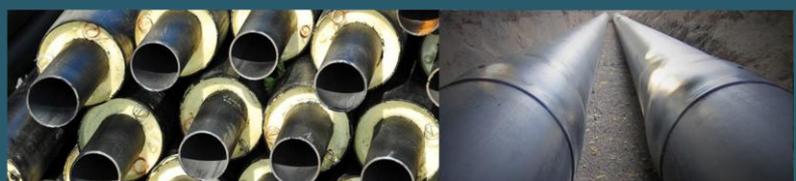
l'azione congiunta di materiali diversi permette il raggiungimento di un risultato ottimale ed evita il ripetersi del problema nel tempo

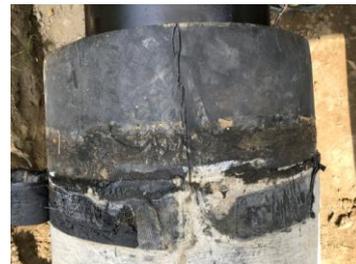
1 - Rimozione della parte ammalorata, incluso il rivestimento esterno

La superficie ammalorata viene rimossa.

In caso di muffola, si procede con il riscaldamento della superficie e la successiva rimozione. In caso di elettrosaldatura, la rimozione avviene attraverso abrasione mecca-ica con flessibile. In caso di rivestimento del tubo, il polietilene esterno viene invece tagliato longitudinalmente e rimosso meccanicamente.

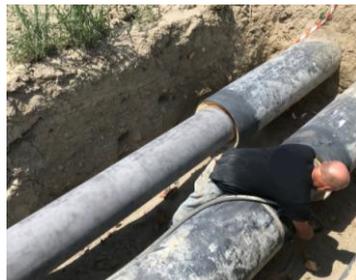
2 - Pulizia e sabbiatura del tubo di acciaio

Per rendere la superficie perfettamente pulita, per poi procedere con la successiva applicazione della resina, è necessario sabbiare il tubo fino ad un grado SA 2,5 (usando una sabbiatrice o uno strumento adatto in caso di superfici ridotte)

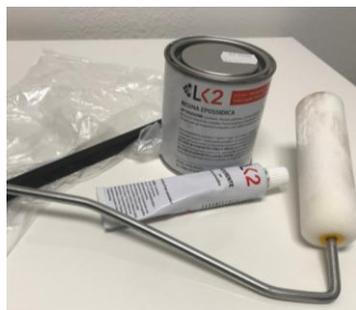
3 - Applicazione di RESINA EPOSSIDICA adatta ad alte temperature

Per annullare il rischio di corrosione della parte esposta viene applicato uno strato di resina epossidica **CANUSA HBE-HT** a distacco catodico nullo, adatta alle alte temperature, così da annullare il rischio di corrosione della parte esposta ed ulteriori sottospessori

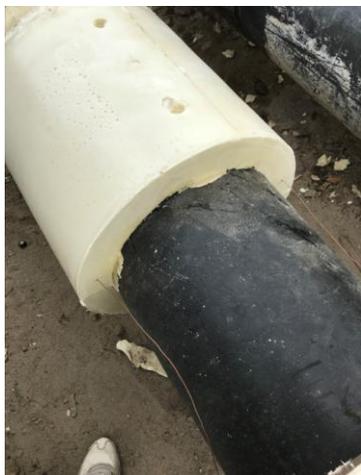
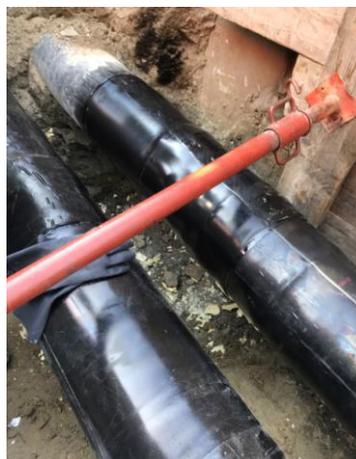
4 - Ricoibentazione tramite schiumatura in cassaforma

Il ripristino dell'isolamento è eseguito in cassaforma, con chiusura tramite flangia per l'appoggio della cassaforma sul lato del tubo ammalorato.

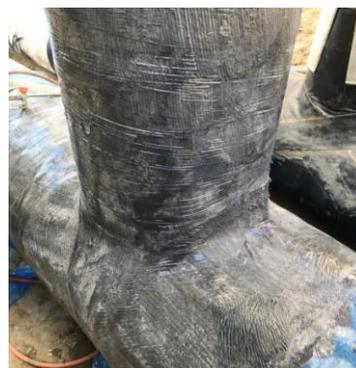
5 - Applicazione di termorestringente

Una volta ripristinata la coibentazione, viene applicato un rivestimento termorestringente ad alta prestazione **CANUSA SUPERSEAL**

6 - Applicazione di protezione esterna ad alta resistenza meccanica (polimerizzazione ad acqua)

Applicazione di fascia in vetroresina ad alto spessore e ad altissima resistenza meccanica **CANUSA SCARGUARD**, reticolata tramite acqua. La protezione meccanica esterna fornisce una elevatissima resistenza alle sollecitazioni del terreno (stress soil) a garanzia dell'integrità nel tempo per la sigillatura sottostante

L'alta resistenza delle fasce termorestringenti Canusa SuperSeal, certificate EN489 a 1000 cicli, garantisce una sigillatura totale con presenza di adesivo su tutta la lunghezza della nuova ricobentazione.

La sovrapposizione di almeno 30 - 40 cm sul tratto di tubo pre-esistente in buone condizioni garantisce inoltre un effetto barriera che preserverà, nel futuro, l'integrità della tubazione.

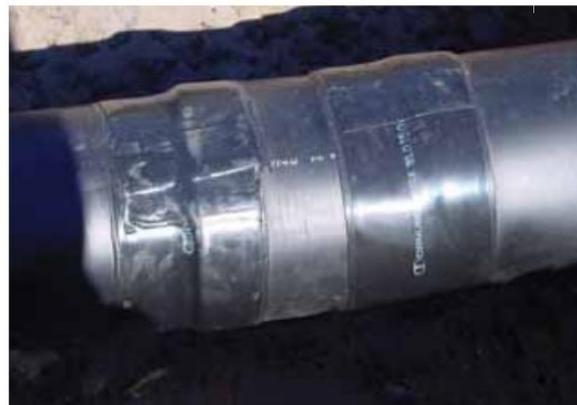
CANUSA-CPS SuperSeal

Guaina termorestringente per la protezione dei giunti di tubazioni pre - isolate

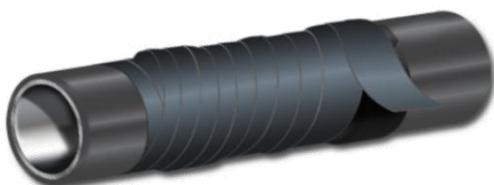
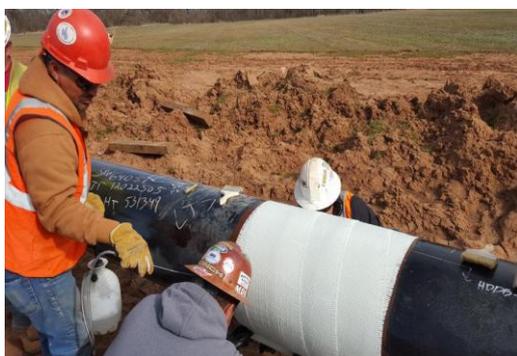
CANUSA-CPS Scar-Guard®

La successiva sovrapposizione del rivestimento in resina ScarGuard garantisce una eccellente tenuta meccanica alle varie sollecitazioni a cui è normalmente sottoposta la tubazione nel suolo (dilatazioni termiche, peso del terreno, abrasioni, etc.)

La peculiarità della resina igro-reticolante di cui è composto ScarGuard è la sua polimerizzazione ed indurimento con l'acqua, fattore che, successivamente alla reticolazione, non permette la penetrazione di umidità nei substrati.

La facilità e rapidità di applicazione fanno di ScarGuard lo strumento ideale per i ripristini in campo.
